令和2年度 調査・研究報告

# 公共一般建築物の特定天井 落下対策手法について

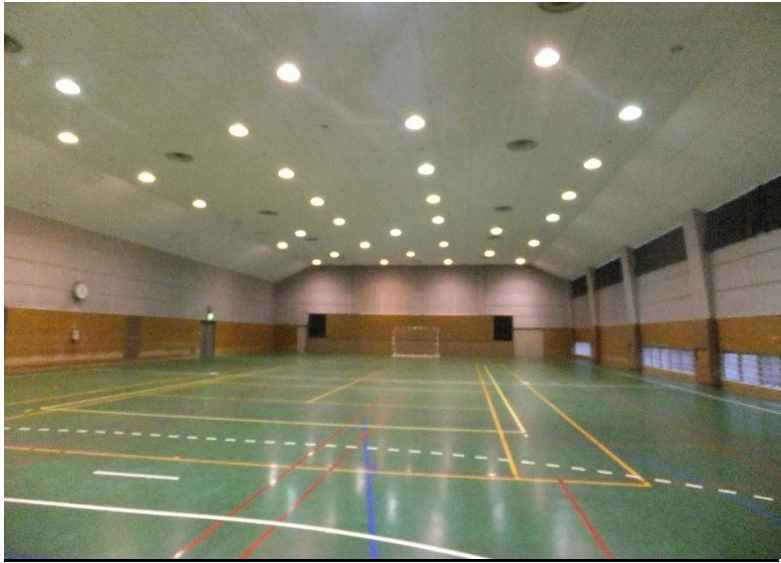
1階 練習室（南）  
練習室（北）  
天井高さ 6.9m～5.5m  
天井面積 941㎡

- ・天井は中央部分は水平だが両側は勾配天井となっている。
- ・吊ボルト長さは3m以下であるが均一でなく段差がある。
- ・天井下地に斜め部材がない。
- ・天井と壁との間に隙間がない。
- ・勾配天井部分の天井下地は溶接されている。

- ・球技場の特性による天井面への衝撃を考慮し天井材を撤去する。
- ・改修の趣旨にあう直天井仕上の方針とする。
- ・室内の吸音性の低下を緩和するためスラブ下は不燃の吹付断熱吸音材仕上とする。
- ・天井撤去後に梁下の高さに防球ネットを設置する。
- ・照明器具については落下防止ワイヤーを設置する。

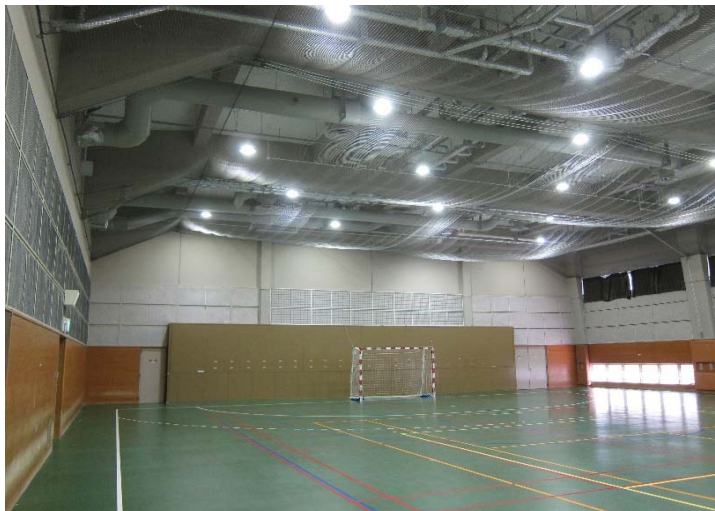
1階 練習室（南）

練習室（北）

天井面積 941㎡

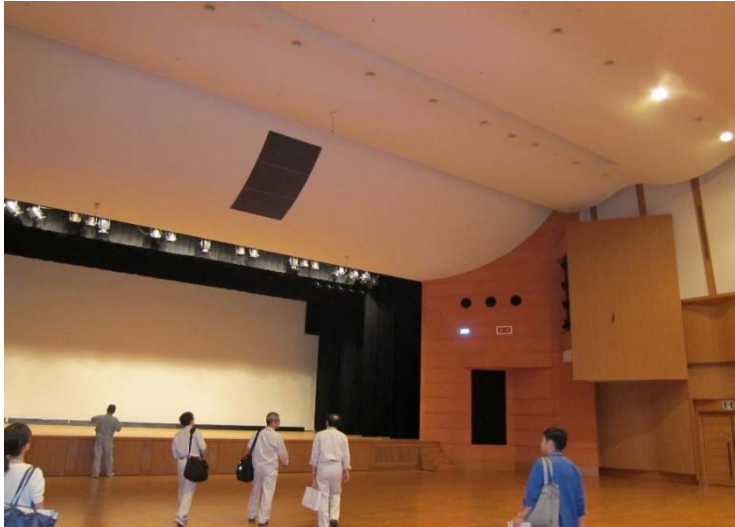
室名 2階 大ホール  
 天井高さ 9.53m～9.20m  
 天井面積 430㎡  
 舞台上のプロセニウム高さ  
 H= 6.0m

- ▶天井全体が音響に配慮した曲面天井となっている。
- ・吊ボルト長さが3mを超えており均一でなく段差がある。
- ・天井下地に斜め部材がない。
- ・天井面と壁際にはすきまはない。
- ・天井内にはシーリングライト室及びキャットウォークがある。
- ・ホール床面は平土間で一部可動客席（ロールバック）が設けられている。

- ・音響性能を優先し現況の天井形状を保った天井改修とする。
- ・改修工法は構造躯体一体化天井（ブドウ棚+直天井）に改修とする。
- ・補強鉄骨の納まりを検討し天井高さを概ね「-250」下げる方針で改修する。
- ・舞台上のプロセニウム高さは変更せず現況の高さを保った天井改修とする。
- ・音響性能上の影響を避けるため天井のプロセニウムスピーカーは現況の位置を保った天井改修とする。
- ・照明器具については落下防止ワイヤーを設置する。
- ・設備ダクトは振れ止め支持をおこなう。

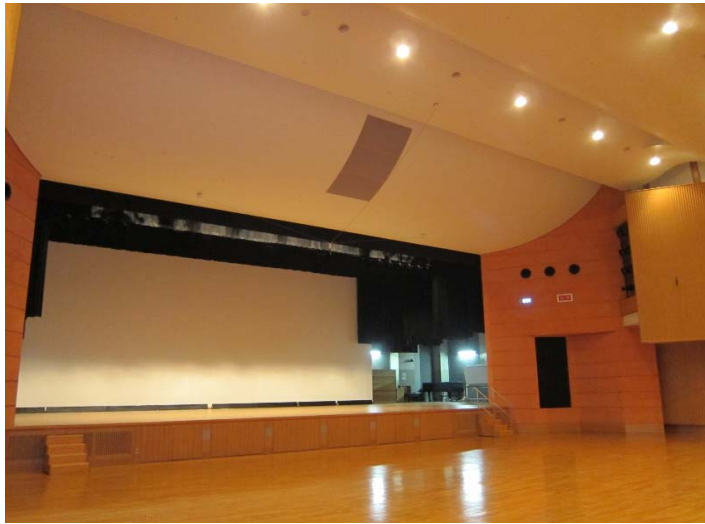
2階 大ホール  
構造躯体一体化天井に改修  
天井高さ 8.95m～  
天井面積 430㎡

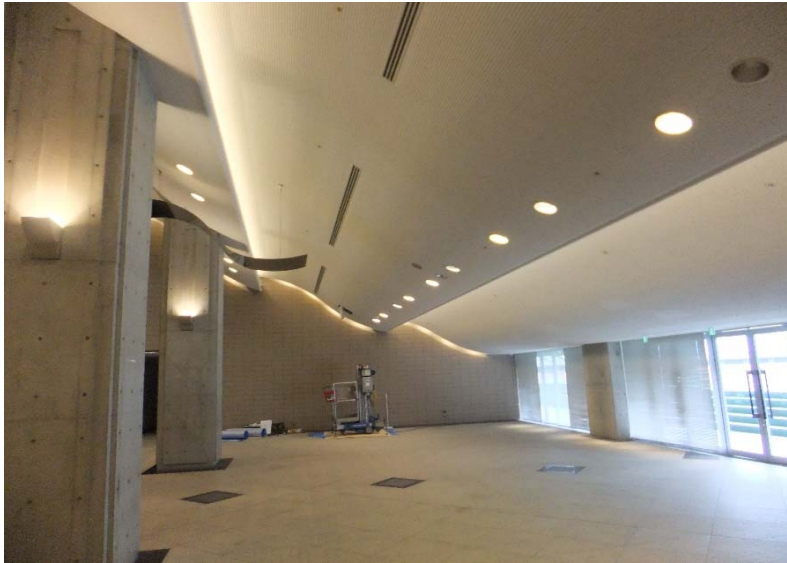
1階ホール

天井高さ 2.3m～11.3m

- ・天井全体が大きな曲面天井となっている。
- ・吊ボルト長さは3m以下であるがすべて均一でなく段差がある。
- ・天井形状により複雑な天井下地となっている。
- ・曲面天井の段差と壁際に照明ボックスが設置されている。

- ・現状の曲面形状に似た形状となる膜天井設置の方針とする。
- ・スラブ下が露わになるので結露対策も兼ねて不燃の吹付け断熱材（白色）仕上とする。
- ・照明器具については落下防止ワイヤーを設置する。
- ・設備ダクトは振れ止め支持をおこなう。
- ・天井撤去後に壁面の仕上段差が判明したので周囲の仕上と馴染むような仕上とした。

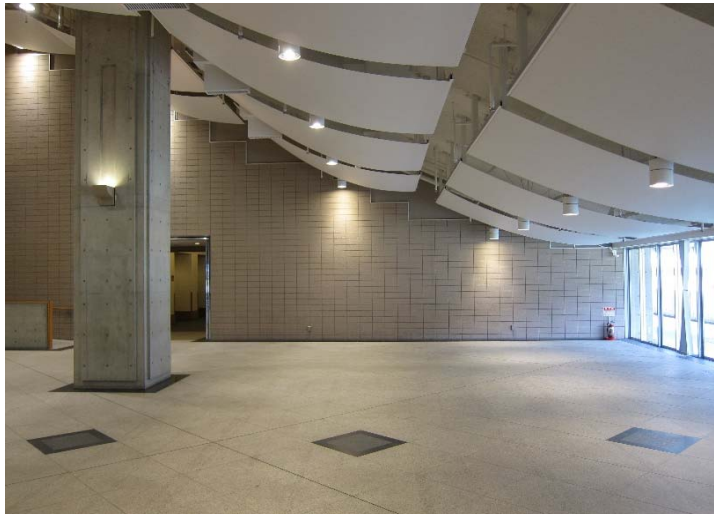
1階ホール 膜天井新設  
天井高さ 2.3m～

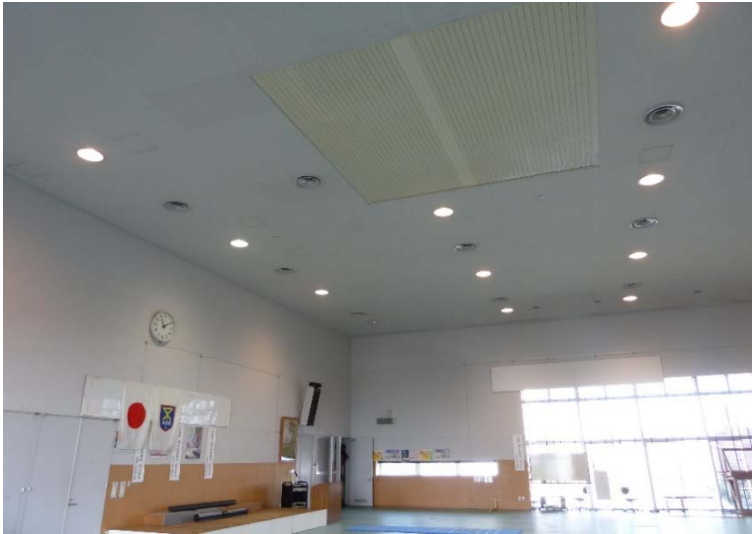
6階 講堂  
 天井高さ 6.35m  
 天井面積 353㎡

| ・天井裏にグラスウール t 50が敷き込みされている。 |
| ・屋上トップライトの垂れ壁は天井下地に溶接止めされている。 |
| ・天井下地に振れ止めがない。 |
| ・天井内部の懐寸法は≒ 1.6mとなっている。 |

| ・現状仕上から大幅な変更がない耐震天井設置の方針とする。 |
| ・屋上トップライトの垂れ壁を補強し天井材との間はすきまを設ける。 |
| ・壁際と天井材の間はすきまを設ける。 |
| ・現況と同じ天井高さで耐震天井に改修する。 |
